Mørkøv Børnehus

2023

Legepladsrapport

Legepladsens adresse:	Ringstedvej 43A, 4440 Mørkøv
Rekvirent:	Kim Ravnkilde
Kontaktperson:	Mikkel Horne Bervild
Telefon:	7236 9424
Email:	mikb@holb.dk
Inspektionsdato:	2. marts 2023

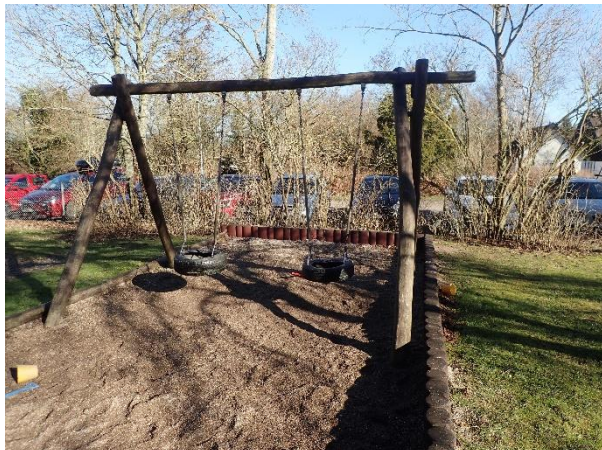
Foto 1

Oversigtsbillede: Gyng			
Mærke / årgang: Dica / 2009			
Inspektion foretaget i.h.t. følgende standarder:			
DS/EN 1176 del 1 Generelle krav		X	
DS/EN 1176 del 2 Gynger		X	
DS/EN 1176 del 3 Rutsjebaner			
DS/EN 1176 del 4 Svævebaner			
DS/EN 1176 del 5 Karruseller			
DS/EN 1176 del 6 Vipper			
DS/EN 1176 del 7 Insp. og vedligehold		X	
DS/EN 1176 del 11 3-D Klatre-net			
DS/EN 1177: Stødabsorberende underlag			
Faldhøjde / HIC:			
Bemærkninger:	Ja	X	Nej

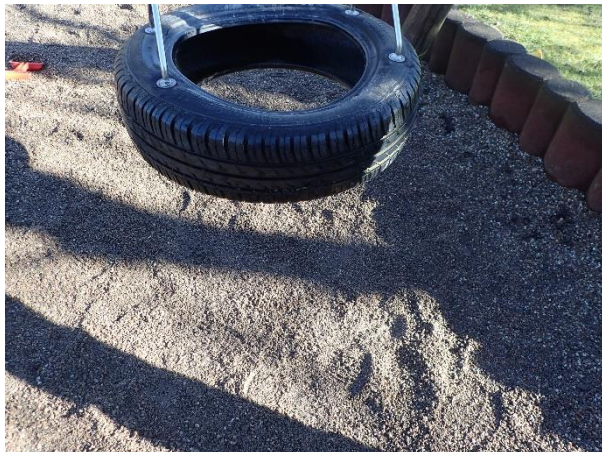
Foto 2

Faldunderlaget trænger til justering.

DS/EN 1176 – 7 punkt 7.1

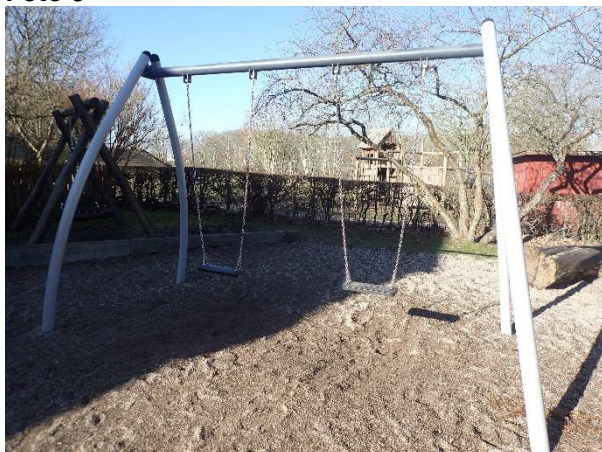
Foto 3

Oversigtsbillede: Gyng			
Mærke / årgang: Copla / 2019			
Inspektion foretaget i.h.t. følgende standarder:			
DS/EN 1176 del 1 Generelle krav		X	
DS/EN 1176 del 2 Gynger		X	
DS/EN 1176 del 3 Rutsjebaner			
DS/EN 1176 del 4 Svævebaner			
DS/EN 1176 del 5 Karruseller			
DS/EN 1176 del 6 Vipper			
DS/EN 1176 del 7 Insp. og vedligehold		X	
DS/EN 1176 del 11 3-D Klatre-net			
DS/EN 1177: Stødabsorberende underlag			
Faldhøjde / HIC:			
Bemærkninger:	Ja	X	Nej

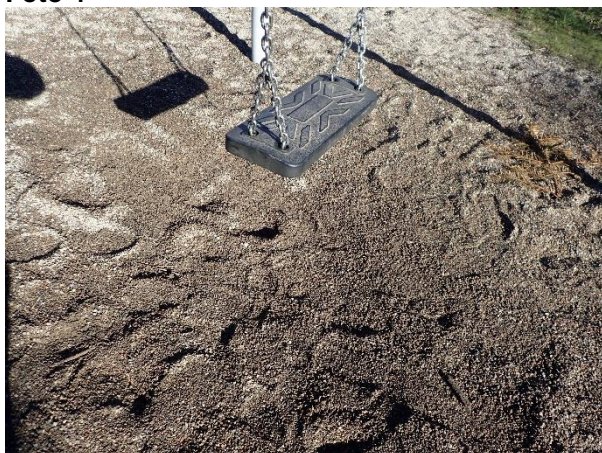
Foto 4

Faldunderlaget trænger til justering.

DS/EN 1176 – 7 punkt 7.1

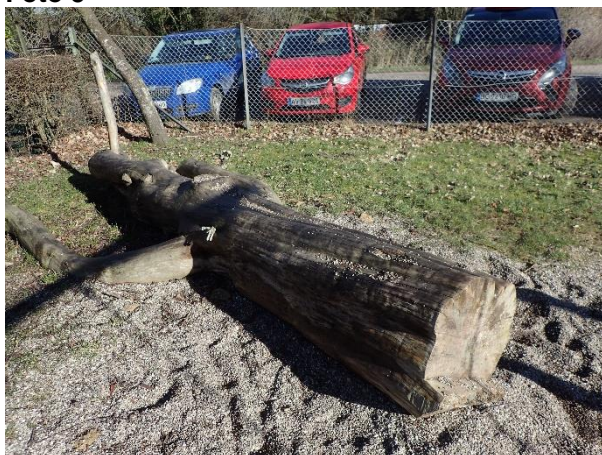
Foto 5

Oversigtsbillede: Balancebom

Mærke / årgang: ? / ?

Bemærkninger:	Ja		Nej	X
----------------------	-----------	--	------------	----------

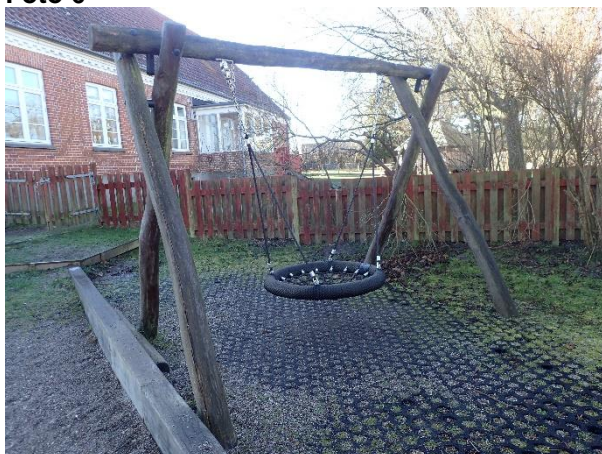
Foto 6

Oversigtsbillede: Gyng

Mærke / årgang: ? / ?

Bemærkninger:	Ja		Nej	X
----------------------	-----------	--	------------	----------

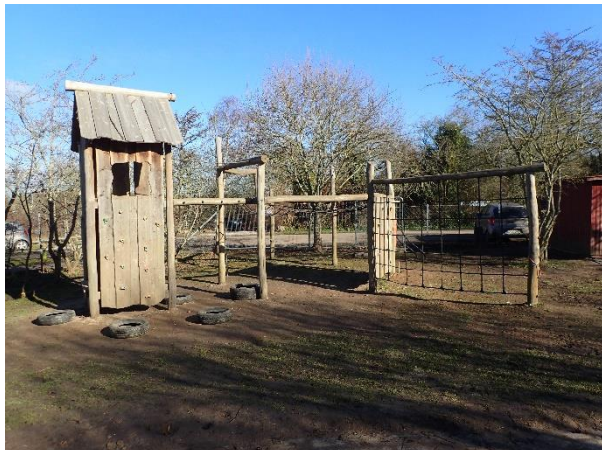
Foto 7

Oversigtsbillede: Klatreredskab

Mærke / årgang: Lekolar/Leika / 2015

Bemærkninger:	Ja	Nej	X
----------------------	----	-----	---

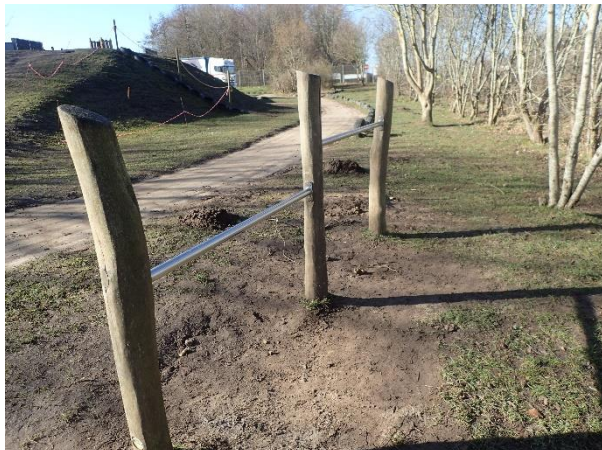
Foto 8

Oversigtsbillede: Kolbøttestang

Mærke / årgang: Lekolar/Leika / 2015

Bemærkninger:	Ja	Nej	X
----------------------	----	-----	---

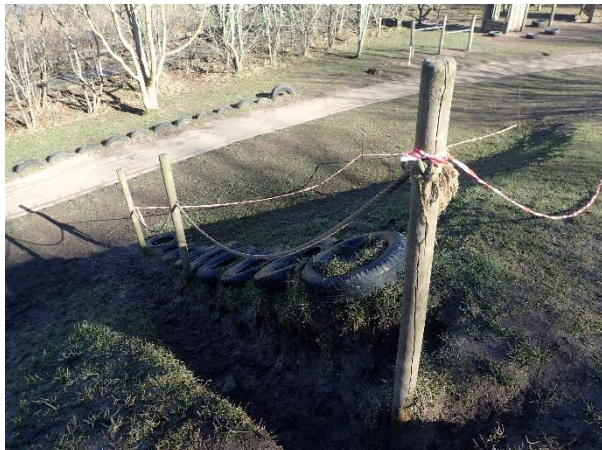
Foto 9

Oversigtsbillede: Opgang

Mærke / årgang: ? / ?

Bemærkninger:	Ja	Nej	X
----------------------	----	-----	---

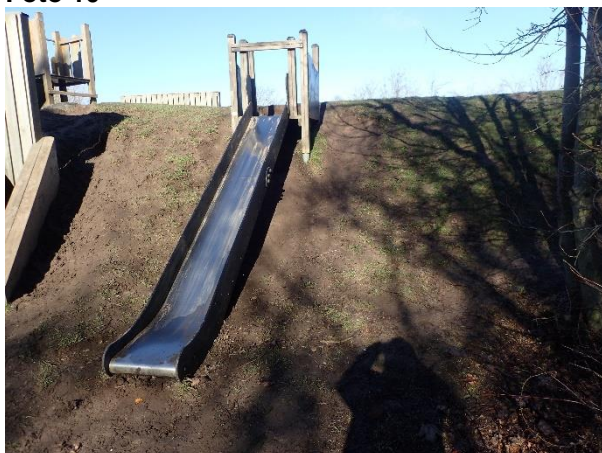
Foto 10

Oversigtsbillede: Rutsjebane			
Mærke / årgang: Dica / 2010			
Inspektion foretaget i.h.t. følgende standarder:			
DS/EN 1176 del 1 Generelle krav			X
DS/EN 1176 del 2 Gynger			
DS/EN 1176 del 3 Rutsjebaner			X
DS/EN 1176 del 4 Svævebaner			
DS/EN 1176 del 5 Karruseller			
DS/EN 1176 del 6 Vipper			
DS/EN 1176 del 7 Insp. og vedligehold			X
DS/EN 1176 del 11 3-D Klatre-net			
DS/EN 1177: Stødabsorberende underlag			
Faldhøjde / HIC:			
Bemærkninger:	Ja	Nej	X

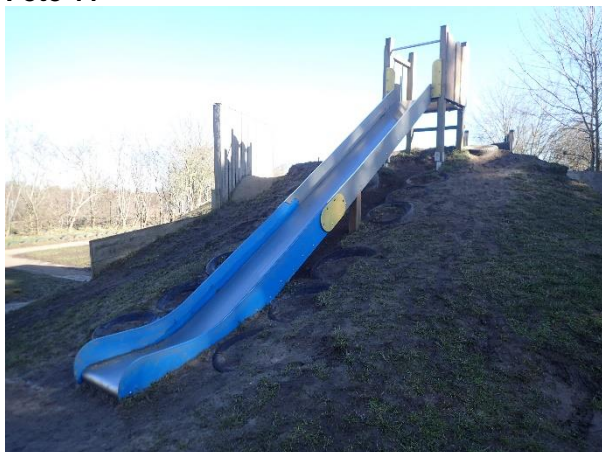
Foto 11

Oversigtsbillede: Rutsjebane			
Mærke / årgang: Copla / 2018			
Inspektion foretaget i.h.t. følgende standarder:			
DS/EN 1176 del 1 Generelle krav			X
DS/EN 1176 del 2 Gynger			
DS/EN 1176 del 3 Rutsjebaner			X
DS/EN 1176 del 4 Svævebaner			
DS/EN 1176 del 5 Karruseller			
DS/EN 1176 del 6 Vipper			
DS/EN 1176 del 7 Insp. og vedligehold			X
DS/EN 1176 del 11 3-D Klatre-net			
DS/EN 1177: Stødabsorberende underlag			
Faldhøjde / HIC:			
Bemærkninger:	Ja	Nej	X

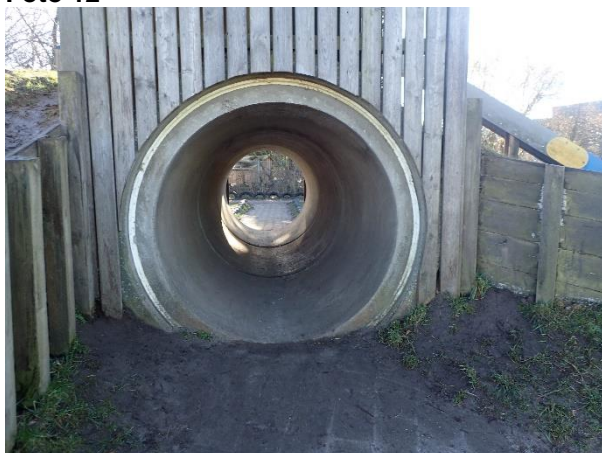
Foto 12

Oversigtsbillede: Tunnel			
Mærke / årgang: ? / ?			
Inspektion foretaget i.h.t. følgende standarder:			
DS/EN 1176 del 1 Generelle krav			X
DS/EN 1176 del 2 Gynger			
DS/EN 1176 del 3 Rutsjebaner			
DS/EN 1176 del 4 Svævebaner			
DS/EN 1176 del 5 Karruseller			
DS/EN 1176 del 6 Vipper			
DS/EN 1176 del 7 Insp. og vedligehold			X
DS/EN 1176 del 11 3-D Klatre-net			
DS/EN 1177: Stødabsorberende underlag			
Faldhøjde / HIC:			
Bemærkninger:	Ja	Nej	X

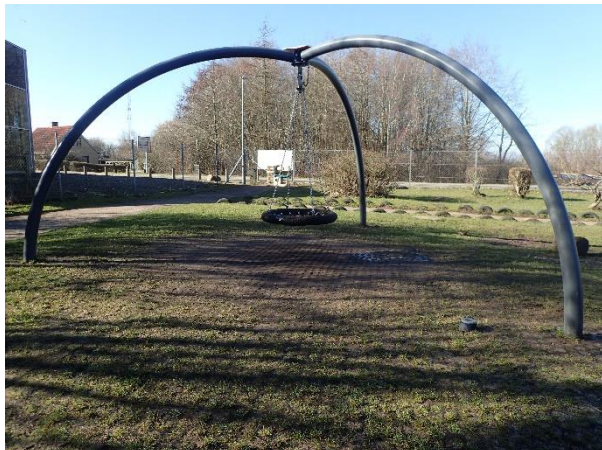
Foto 13

Oversigtsbillede: Gyng			
Mærke / årgang: Buglo / 2019			
Inspektion foretaget i.h.t. følgende standarder:			
DS/EN 1176 del 1 Generelle krav			X
DS/EN 1176 del 2 Gynger			X
DS/EN 1176 del 3 Rutsjebaner			
DS/EN 1176 del 4 Svævebaner			
DS/EN 1176 del 5 Karruseller			
DS/EN 1176 del 6 Vipper			
DS/EN 1176 del 7 Insp. og vedligehold			X
DS/EN 1176 del 11 3-D Klatretnet			
DS/EN 1177: Stødabsorberende underlag			
Faldhøjde / HIC:			
Bemærkninger:	Ja	Nej	X

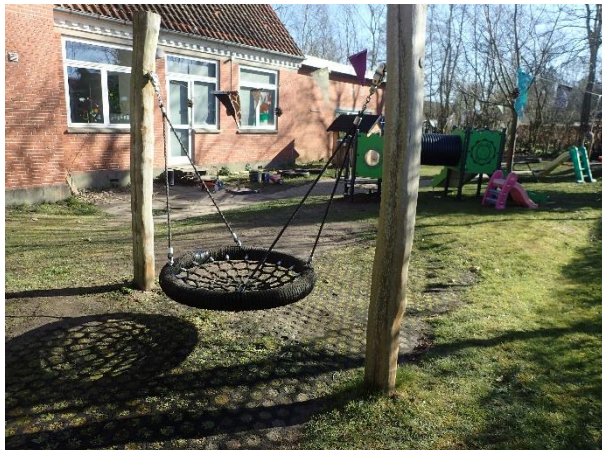
Foto 14

Oversigtsbillede: Gyng			
Mærke / årgang: Leika / 2014			
Inspektion foretaget i.h.t. følgende standarder:			
DS/EN 1176 del 1 Generelle krav			X
DS/EN 1176 del 2 Gynger			X
DS/EN 1176 del 3 Rutsjebaner			
DS/EN 1176 del 4 Svævebaner			
DS/EN 1176 del 5 Karruseller			
DS/EN 1176 del 6 Vipper			
DS/EN 1176 del 7 Insp. og vedligehold			X
DS/EN 1176 del 11 3-D Klatretnet			
DS/EN 1177: Stødabsorberende underlag			
Faldhøjde / HIC:			
Bemærkninger:	Ja	Nej	X

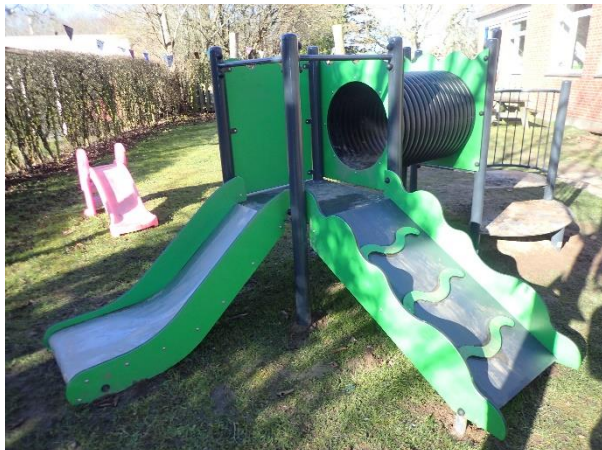
Foto 15

Oversigtsbillede: Klatre/rutsjeredskab			
Mærke / årgang: Copla / 2022			
Inspektion foretaget i.h.t. følgende standarder:			
DS/EN 1176 del 1 Generelle krav			X
DS/EN 1176 del 2 Gynger			
DS/EN 1176 del 3 Rutsjebaner			X
DS/EN 1176 del 4 Svævebaner			
DS/EN 1176 del 5 Karruseller			
DS/EN 1176 del 6 Vipper			
DS/EN 1176 del 7 Insp. og vedligehold			X
DS/EN 1176 del 11 3-D Klatretnet			
DS/EN 1177: Stødabsorberende underlag			
Faldhøjde / HIC:			
Bemærkninger:	Ja	Nej	X

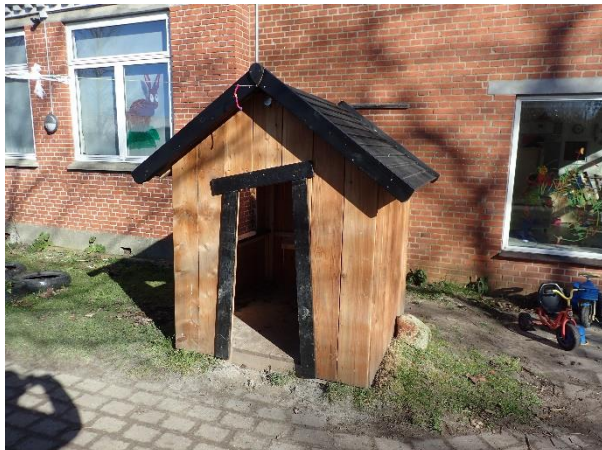
Foto 16

Oversigtsbillede: Legehus			
Mærke / årgang: Copla / 2021			
Inspektion foretaget i.h.t. følgende standarder:			
DS/EN 1176 del 1 Generelle krav			X
DS/EN 1176 del 2 Gynger			
DS/EN 1176 del 3 Rutsjebaner			
DS/EN 1176 del 4 Svævebaner			
DS/EN 1176 del 5 Karruseller			
DS/EN 1176 del 6 Vipper			
DS/EN 1176 del 7 Insp. og vedligehold			X
DS/EN 1176 del 11 3-D Klatretræ			
DS/EN 1177: Stødabsorberende underlag			
Faldhøjde / HIC:			
Bemærkninger:	Ja	Nej	X

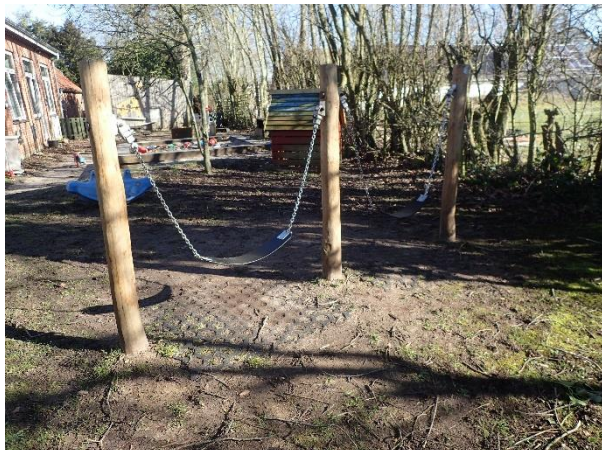
Foto 17

Oversigtsbillede: Swing			
Mærke / årgang: Copla / 2021			
Inspektion foretaget i.h.t. følgende standarder:			
DS/EN 1176 del 1 Generelle krav			X
DS/EN 1176 del 2 Gynger			X
DS/EN 1176 del 3 Rutsjebaner			
DS/EN 1176 del 4 Svævebaner			
DS/EN 1176 del 5 Karruseller			
DS/EN 1176 del 6 Vipper			
DS/EN 1176 del 7 Insp. og vedligehold			X
DS/EN 1176 del 11 3-D Klatretræ			
DS/EN 1177: Stødabsorberende underlag			
Faldhøjde / HIC:			
Bemærkninger:	Ja	Nej	X

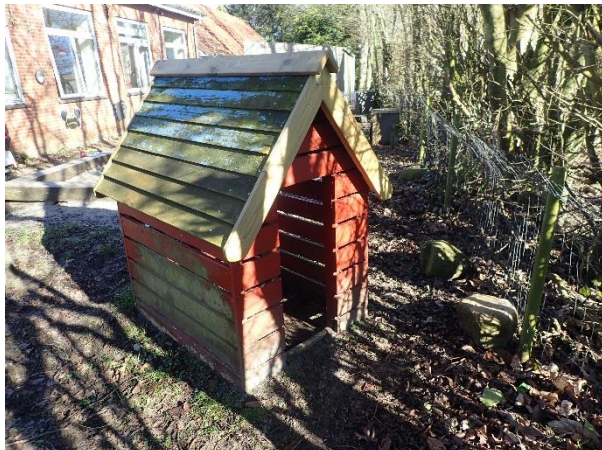
Foto 18

Oversigtsbillede: Legehus			
Mærke / årgang: ? / ?			
Inspektion foretaget i.h.t. følgende standarder:			
DS/EN 1176 del 1 Generelle krav			X
DS/EN 1176 del 2 Gynger			
DS/EN 1176 del 3 Rutsjebaner			
DS/EN 1176 del 4 Svævebaner			
DS/EN 1176 del 5 Karruseller			
DS/EN 1176 del 6 Vipper			
DS/EN 1176 del 7 Insp. og vedligehold			X
DS/EN 1176 del 11 3-D Klatretræ			
DS/EN 1177: Stødabsorberende underlag			
Faldhøjde / HIC:			
Bemærkninger:	Ja	Nej	X

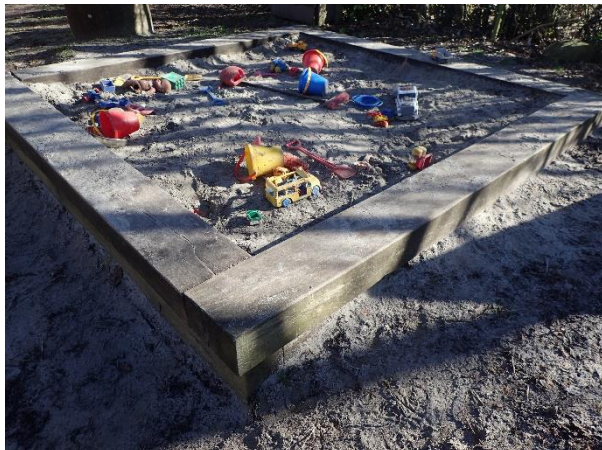
Foto 19

Oversigtsbillede: Sandkasse			
Mærke / årgang: ? / ?			
Inspektion foretaget i.h.t. følgende standarder:			
DS/EN 1176 del 1 Generelle krav			X
DS/EN 1176 del 2 Gynger			
DS/EN 1176 del 3 Rutsjebaner			
DS/EN 1176 del 4 Svævebaner			
DS/EN 1176 del 5 Karruseller			
DS/EN 1176 del 6 Vipper			
DS/EN 1176 del 7 Insp. og vedligehold			X
DS/EN 1176 del 11 3-D Klatretræ			
DS/EN 1177: Stødabsorberende underlag			
Faldhøjde / HIC:			
Bemærkninger:	Ja	Nej	X

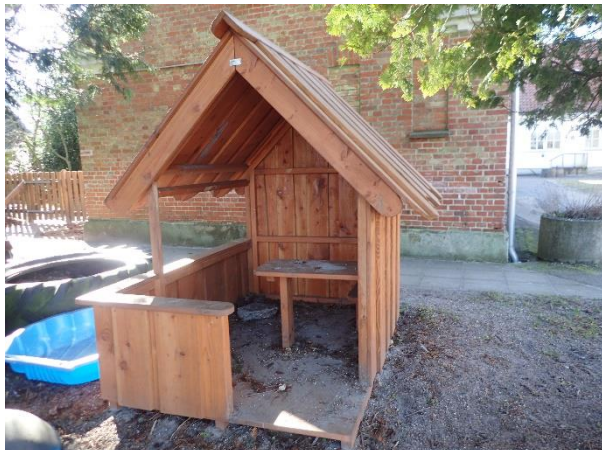
Foto 20

Oversigtsbillede: Legehus			
Mærke / årgang: Copla / 2022			
Inspektion foretaget i.h.t. følgende standarder:			
DS/EN 1176 del 1 Generelle krav			X
DS/EN 1176 del 2 Gynger			
DS/EN 1176 del 3 Rutsjebaner			
DS/EN 1176 del 4 Svævebaner			
DS/EN 1176 del 5 Karruseller			
DS/EN 1176 del 6 Vipper			
DS/EN 1176 del 7 Insp. og vedligehold			X
DS/EN 1176 del 11 3-D Klatretræ			
DS/EN 1177: Stødabsorberende underlag			
Faldhøjde / HIC:			
Bemærkninger:	Ja	Nej	X

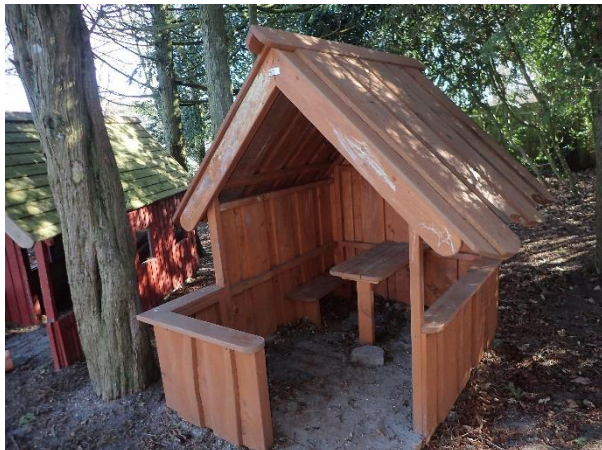
Foto 21

Oversigtsbillede: Legehus			
Mærke / årgang: Copla / 2022			
Inspektion foretaget i.h.t. følgende standarder:			
DS/EN 1176 del 1 Generelle krav			X
DS/EN 1176 del 2 Gynger			
DS/EN 1176 del 3 Rutsjebaner			
DS/EN 1176 del 4 Svævebaner			
DS/EN 1176 del 5 Karruseller			
DS/EN 1176 del 6 Vipper			
DS/EN 1176 del 7 Insp. og vedligehold			X
DS/EN 1176 del 11 3-D Klatretræ			
DS/EN 1177: Stødabsorberende underlag			
Faldhøjde / HIC:			
Bemærkninger:	Ja	Nej	X

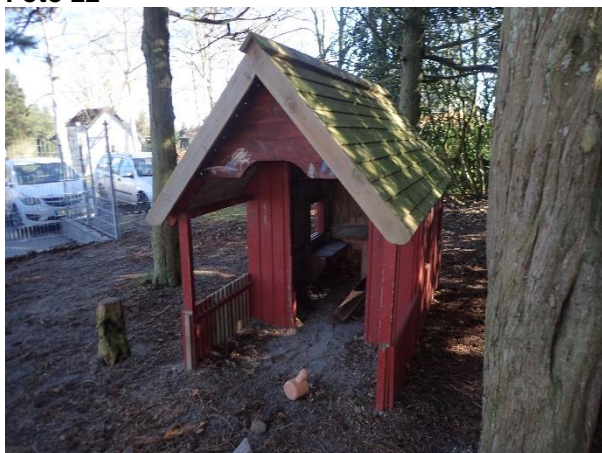
Foto 22

**Oversigtsbillede: Legehus****Mærke / årgang: ? / ?**

Bemærkninger:	Ja	Nej	X
----------------------	----	-----	---

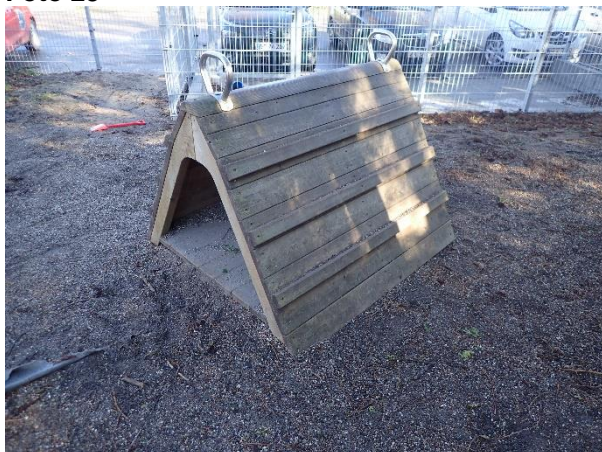
Foto 23

**Oversigtsbillede: Klatrereds-kab****Mærke / årgang: Copla / 2019**

Bemærkninger:	Ja	Nej	X
----------------------	----	-----	---

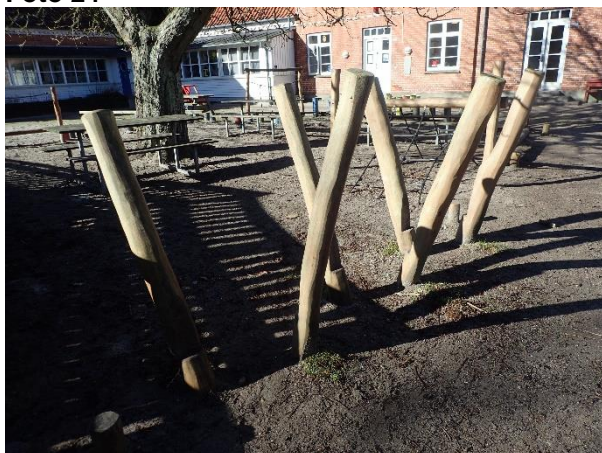
Foto 24

**Oversigtsbillede: Girafben****Mærke / årgang: Copla / 2021**

Bemærkninger:	Ja	Nej	X
----------------------	----	-----	---

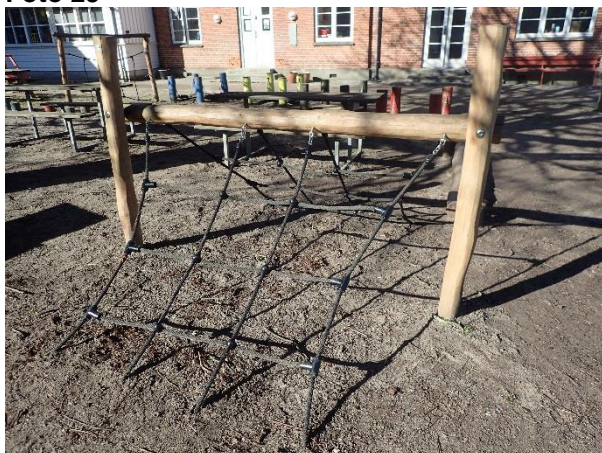
Foto 25

Oversigtsbillede: Klatrenet			
Mærke / årgang: Copla / 2019			
Inspektion foretaget i.h.t. følgende standarder:			
DS/EN 1176 del 1 Generelle krav			X
DS/EN 1176 del 2 Gynger			
DS/EN 1176 del 3 Rutsjebaner			
DS/EN 1176 del 4 Svævebaner			
DS/EN 1176 del 5 Karruseller			
DS/EN 1176 del 6 Vipper			
DS/EN 1176 del 7 Insp. og vedligehold			X
DS/EN 1176 del 11 3-D Klatrenet			
DS/EN 1177: Stødabsorberende underlag			
Faldhøjde / HIC:			
Bemærkninger:	Ja	Nej	X

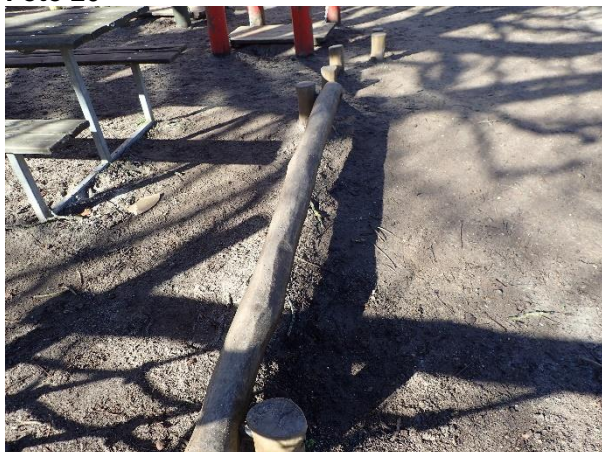
Foto 26

Oversigtsbillede: Balancebom og stubbe			
Mærke / årgang: Copla / 2019			
Inspektion foretaget i.h.t. følgende standarder:			
DS/EN 1176 del 1 Generelle krav			X
DS/EN 1176 del 2 Gynger			
DS/EN 1176 del 3 Rutsjebaner			
DS/EN 1176 del 4 Svævebaner			
DS/EN 1176 del 5 Karruseller			
DS/EN 1176 del 6 Vipper			
DS/EN 1176 del 7 Insp. og vedligehold			X
DS/EN 1176 del 11 3-D Klatrenet			
DS/EN 1177: Stødabsorberende underlag			
Faldhøjde / HIC:			
Bemærkninger:	Ja	Nej	x

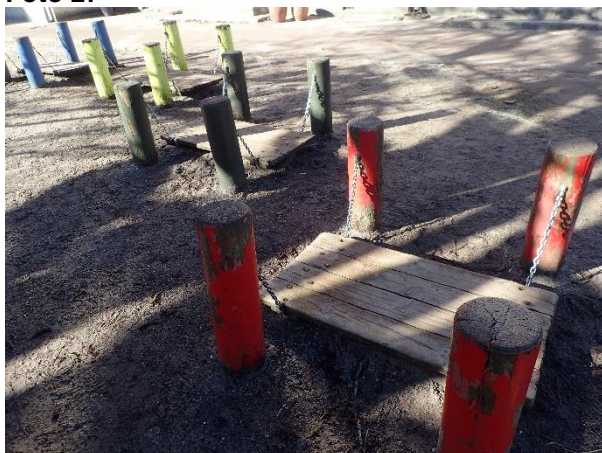
Foto 27

Oversigtsbillede: Flyvende tæppe			
Mærke / årgang: ? / ?			
Inspektion foretaget i.h.t. følgende standarder:			
DS/EN 1176 del 1 Generelle krav			X
DS/EN 1176 del 2 Gynger			
DS/EN 1176 del 3 Rutsjebaner			
DS/EN 1176 del 4 Svævebaner			
DS/EN 1176 del 5 Karruseller			
DS/EN 1176 del 6 Vipper			
DS/EN 1176 del 7 Insp. og vedligehold			X
DS/EN 1176 del 11 3-D Klatrenet			
DS/EN 1177: Stødabsorberende underlag			
Faldhøjde / HIC:			
Bemærkninger:	Ja	Nej	X

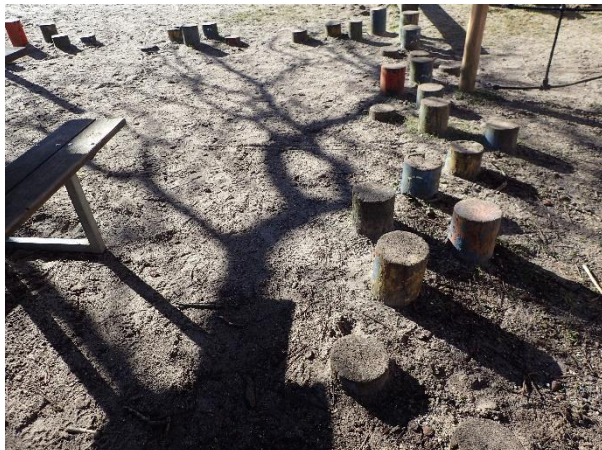
Foto 28

Oversigtsbillede: Trædestubbe			
Mærke / årgang: ? / ?			
Inspektion foretaget i.h.t. følgende standarder:			
DS/EN 1176 del 1 Generelle krav			X
DS/EN 1176 del 2 Gynger			
DS/EN 1176 del 3 Rutsjebaner			
DS/EN 1176 del 4 Svævebaner			
DS/EN 1176 del 5 Karruseller			
DS/EN 1176 del 6 Vipper			
DS/EN 1176 del 7 Insp. og vedligehold			X
DS/EN 1176 del 11 3-D Klatretræ			
DS/EN 1177: Stødabsorberende underlag			
Faldhøjde / HIC:			
Bemærkninger:	Ja	Nej	X

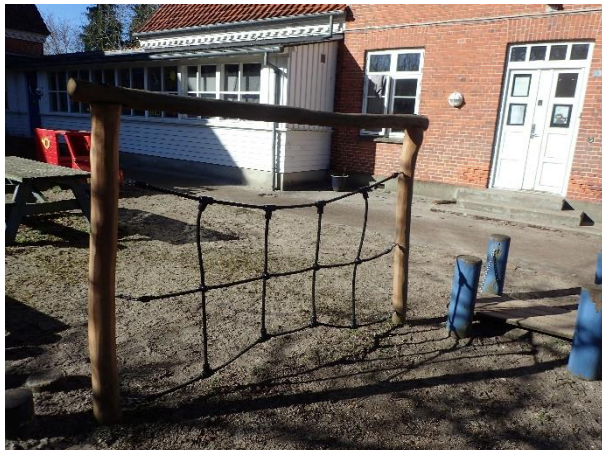
Foto 29

Oversigtsbillede: Klatretræ			
Mærke / årgang: Copla / 2019			
Inspektion foretaget i.h.t. følgende standarder:			
DS/EN 1176 del 1 Generelle krav			X
DS/EN 1176 del 2 Gynger			
DS/EN 1176 del 3 Rutsjebaner			
DS/EN 1176 del 4 Svævebaner			
DS/EN 1176 del 5 Karruseller			
DS/EN 1176 del 6 Vipper			
DS/EN 1176 del 7 Insp. og vedligehold			X
DS/EN 1176 del 11 3-D Klatretræ			
DS/EN 1177: Stødabsorberende underlag			
Faldhøjde / HIC:			
Bemærkninger:	Ja	Nej	X

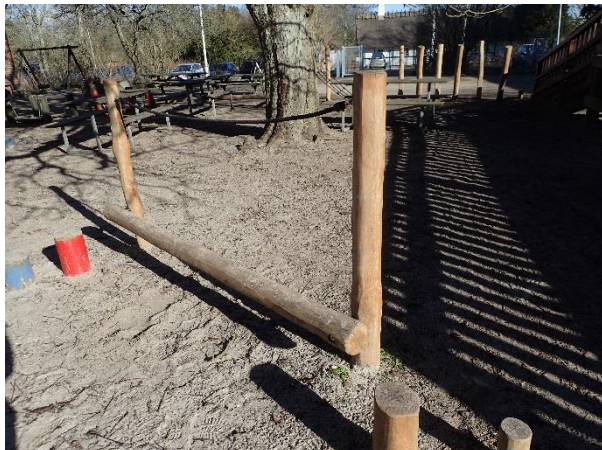
Foto 30

Oversigtsbillede: Balancebom med håndtov			
Mærke / årgang: Copla / 2019			
Inspektion foretaget i.h.t. følgende standarder:			
DS/EN 1176 del 1 Generelle krav			X
DS/EN 1176 del 2 Gynger			
DS/EN 1176 del 3 Rutsjebaner			
DS/EN 1176 del 4 Svævebaner			
DS/EN 1176 del 5 Karruseller			
DS/EN 1176 del 6 Vipper			
DS/EN 1176 del 7 Insp. og vedligehold			X
DS/EN 1176 del 11 3-D Klatretræ			
DS/EN 1177: Stødabsorberende underlag			
Faldhøjde / HIC:			
Bemærkninger:	Ja	Nej	X

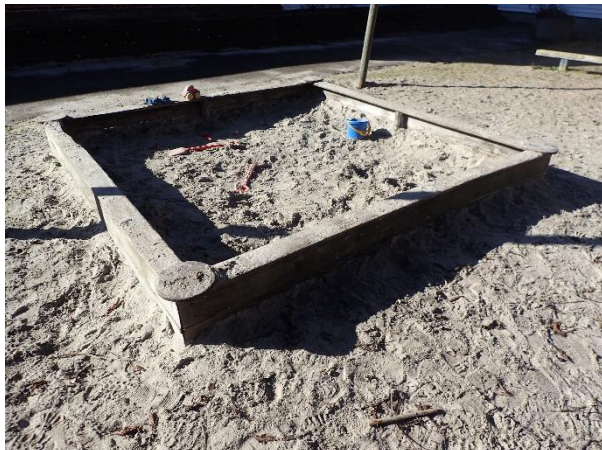
Foto 31

Oversigtsbillede: Sandkasse			
Mærke / årgang: ? / ?			
Inspektion foretaget i.h.t. følgende standarder:			
DS/EN 1176 del 1 Generelle krav			X
DS/EN 1176 del 2 Gynger			
DS/EN 1176 del 3 Rutsjebaner			
DS/EN 1176 del 4 Svævebaner			
DS/EN 1176 del 5 Karruseller			
DS/EN 1176 del 6 Vipper			
DS/EN 1176 del 7 Insp. og vedligehold			X
DS/EN 1176 del 11 3-D Klatretet			
DS/EN 1177: Stødabsorberende underlag			
Faldhøjde / HIC:			
Bemærkninger:	Ja	Nej	X

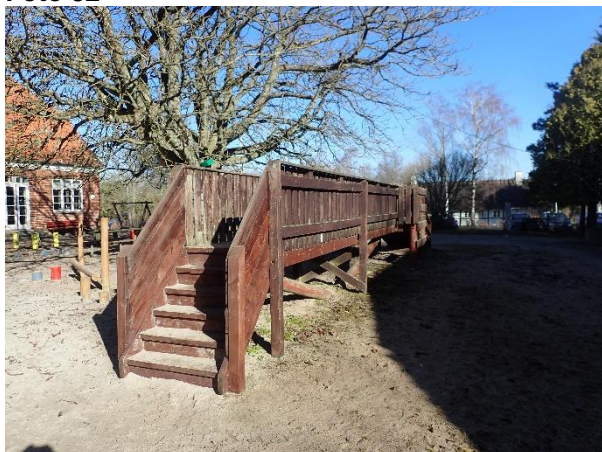
Foto 32

Oversigtsbillede: Platform			
Mærke / årgang: ? / ?			
Inspektion foretaget i.h.t. følgende standarder:			
DS/EN 1176 del 1 Generelle krav			X
DS/EN 1176 del 2 Gynger			
DS/EN 1176 del 3 Rutsjebaner			
DS/EN 1176 del 4 Svævebaner			
DS/EN 1176 del 5 Karruseller			
DS/EN 1176 del 6 Vipper			
DS/EN 1176 del 7 Insp. og vedligehold			X
DS/EN 1176 del 11 3-D Klatretet			
DS/EN 1177: Stødabsorberende underlag			
Faldhøjde / HIC:			
Bemærkninger:	Ja	Nej	X

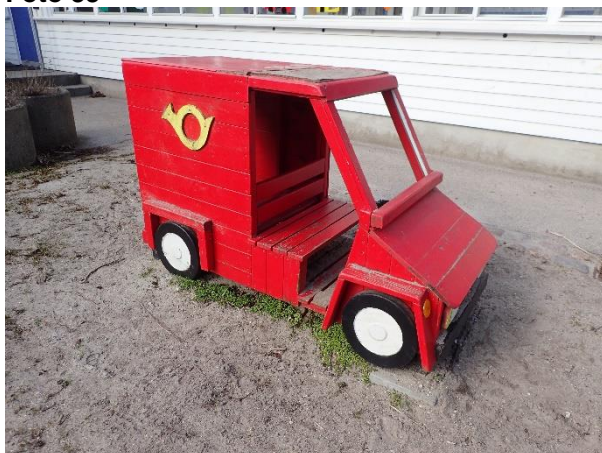
Foto 33

Oversigtsbillede: Postbil			
Mærke / årgang: ? / ?			
Inspektion foretaget i.h.t. følgende standarder:			
DS/EN 1176 del 1 Generelle krav			X
DS/EN 1176 del 2 Gynger			
DS/EN 1176 del 3 Rutsjebaner			
DS/EN 1176 del 4 Svævebaner			
DS/EN 1176 del 5 Karruseller			
DS/EN 1176 del 6 Vipper			
DS/EN 1176 del 7 Insp. og vedligehold			X
DS/EN 1176 del 11 3-D Klatretet			
DS/EN 1177: Stødabsorberende underlag			
Faldhøjde / HIC:			
Bemærkninger:	Ja	Nej	X
