Sølyst, Troldhøjen, Jyderup

2023

Legepladsrapport

Legepladsens adresse:	Ellebjergervej 31B. 4450 Jyderup
Rekvirent:	Kim Ravnkilde
Kontaktperson:	Lotte F. Sørensen
Telefon:	7236 5964
Email:	lfryd@holb.dk
Inspektionsdato:	2. marts 2023

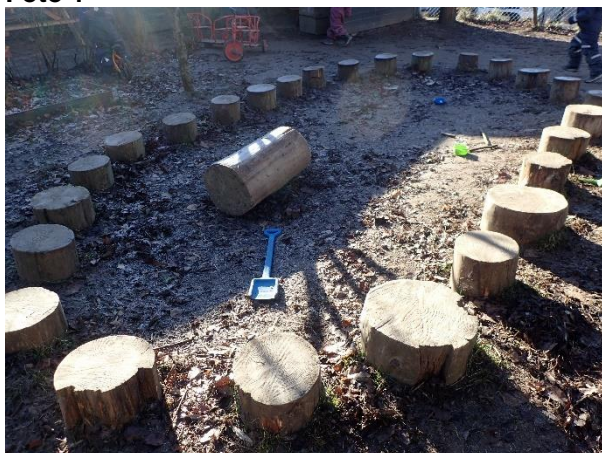
Foto 1

Oversigtsbillede: Trædestubbe			
Mærke / årgang: ? / ?			
Inspektion foretaget i.h.t. følgende standarder:			
DS/EN 1176 del 1 Generelle krav			X
DS/EN 1176 del 2 Gynger			
DS/EN 1176 del 3 Rutsjebaner			
DS/EN 1176 del 4 Svævebaner			
DS/EN 1176 del 5 Karruseller			
DS/EN 1176 del 6 Vipper			
DS/EN 1176 del 7 Insp. og vedligehold			X
DS/EN 1176 del 11 3-D Klatre-net			
DS/EN 1177: Stødabsorberende underlag			
Faldhøjde / HIC:			
Bemærkninger:	Ja	Nej	X

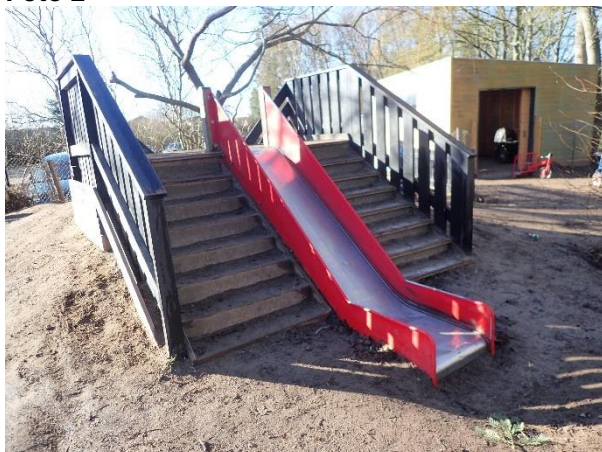
Foto 2

Oversigtsbillede: Rutsjebane			
Mærke / årgang: ? / ?			
Inspektion foretaget i.h.t. følgende standarder:			
DS/EN 1176 del 1 Generelle krav			X
DS/EN 1176 del 2 Gynger			
DS/EN 1176 del 3 Rutsjebaner			X
DS/EN 1176 del 4 Svævebaner			
DS/EN 1176 del 5 Karruseller			
DS/EN 1176 del 6 Vipper			
DS/EN 1176 del 7 Insp. og vedligehold			X
DS/EN 1176 del 11 3-D Klatre-net			
DS/EN 1177: Stødabsorberende underlag			
Faldhøjde / HIC:			
Bemærkninger:	Ja	Nej	X

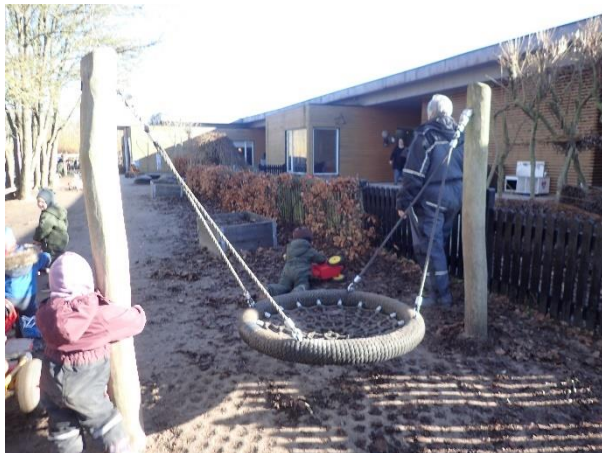
Foto 3

Oversigtsbillede: Gyng			
Mærke / årgang: Lekolar/Leika / 2015			
Inspektion foretaget i.h.t. følgende standarder:			
DS/EN 1176 del 1 Generelle krav			X
DS/EN 1176 del 2 Gynger			X
DS/EN 1176 del 3 Rutsjebaner			
DS/EN 1176 del 4 Svævebaner			
DS/EN 1176 del 5 Karruseller			
DS/EN 1176 del 6 Vipper			
DS/EN 1176 del 7 Insp. og vedligehold			X
DS/EN 1176 del 11 3-D Klatre-net			
DS/EN 1177: Stødabsorberende underlag			
Faldhøjde / HIC:			
Bemærkninger:	Ja	Nej	X

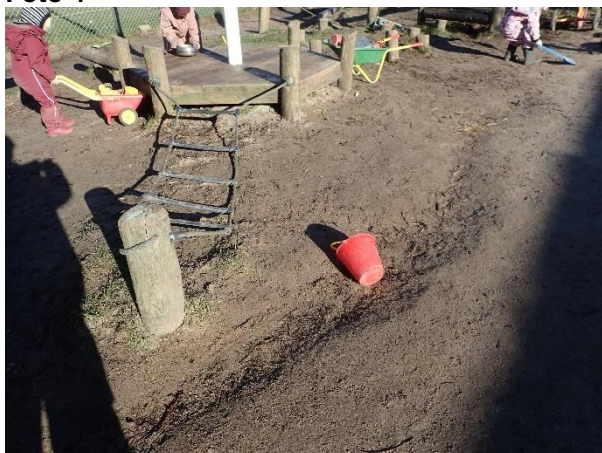
Foto 4

Oversigtsbillede: Platform og balancetov

Mærke / årgang: Danske Legepladser / 2009

Bemærkninger:	Ja	Nej	X
----------------------	----	-----	---

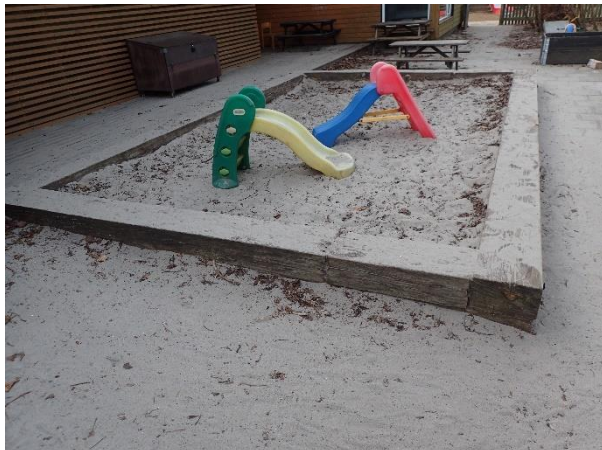
Foto 5

Oversigtsbillede: Sandkasse

Mærke / årgang: ? / ?

Bemærkninger:	Ja	Nej	X
----------------------	----	-----	---

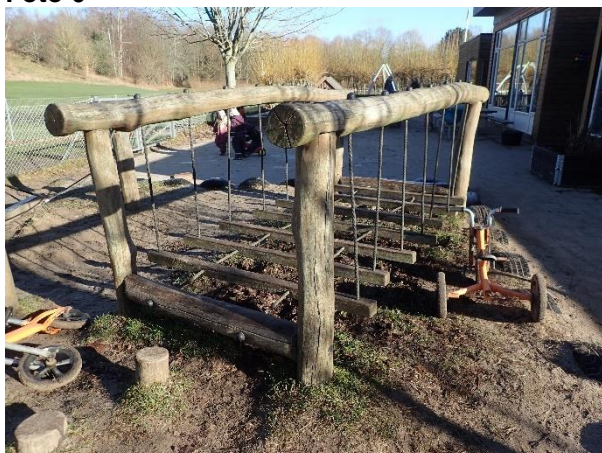
Foto 6

Oversigtsbillede: Bjælkebro

Mærke / årgang: ? / ?

Bemærkninger:	Ja	Nej	X
----------------------	----	-----	---

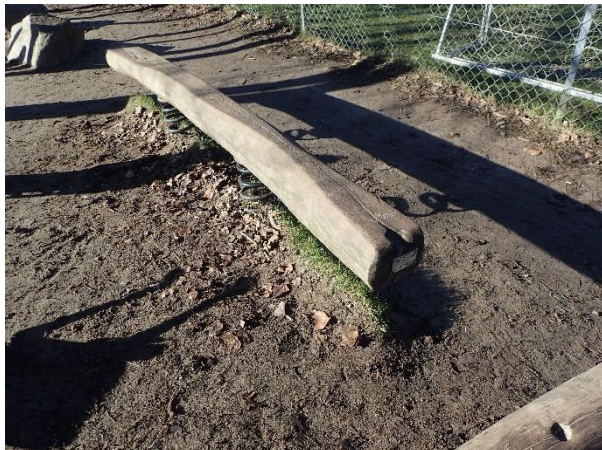
Foto 7

Oversigtsbillede: Balancebom			
Mærke / årgang: Danske Legepladser / 2009			
Inspektion foretaget i.h.t. følgende standarder:			
DS/EN 1176 del 1 Generelle krav			X
DS/EN 1176 del 2 Gynger			
DS/EN 1176 del 3 Rutsjebaner			
DS/EN 1176 del 4 Svævebaner			
DS/EN 1176 del 5 Karruseller			
DS/EN 1176 del 6 Vipper			
DS/EN 1176 del 7 Insp. og vedligehold			X
DS/EN 1176 del 11 3-D Klatretnet			
DS/EN 1177: Stødabsorberende underlag			
Faldhøjde / HIC:			
Bemærkninger:	Ja	Nej	X

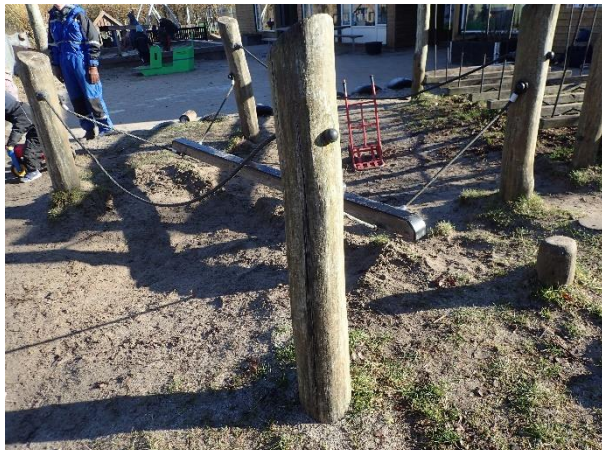
Foto 8

Oversigtsbillede: Ophængt bom			
Mærke / årgang: ? / ?			
Inspektion foretaget i.h.t. følgende standarder:			
DS/EN 1176 del 1 Generelle krav			X
DS/EN 1176 del 2 Gynger			
DS/EN 1176 del 3 Rutsjebaner			
DS/EN 1176 del 4 Svævebaner			
DS/EN 1176 del 5 Karruseller			
DS/EN 1176 del 6 Vipper			
DS/EN 1176 del 7 Insp. og vedligehold			X
DS/EN 1176 del 11 3-D Klatretnet			
DS/EN 1177: Stødabsorberende underlag			
Faldhøjde / HIC:			
Bemærkninger:	Ja	Nej	X

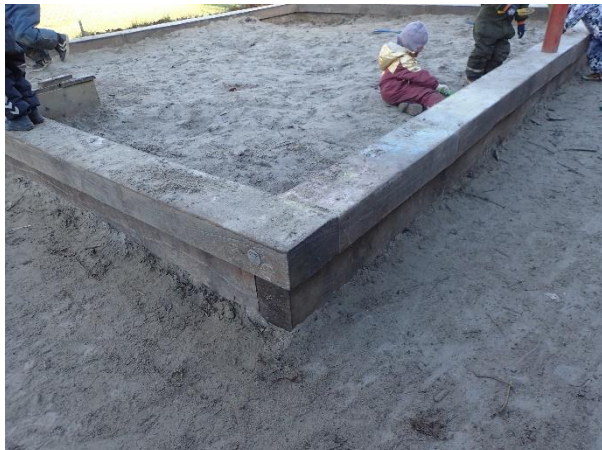
Foto 9

Oversigtsbillede: Sandkasse			
Mærke / årgang: Copla / 2019			
Inspektion foretaget i.h.t. følgende standarder:			
DS/EN 1176 del 1 Generelle krav			X
DS/EN 1176 del 2 Gynger			
DS/EN 1176 del 3 Rutsjebaner			
DS/EN 1176 del 4 Svævebaner			
DS/EN 1176 del 5 Karruseller			
DS/EN 1176 del 6 Vipper			
DS/EN 1176 del 7 Insp. og vedligehold			X
DS/EN 1176 del 11 3-D Klatretnet			
DS/EN 1177: Stødabsorberende underlag			
Faldhøjde / HIC:			
Bemærkninger:	Ja	Nej	X

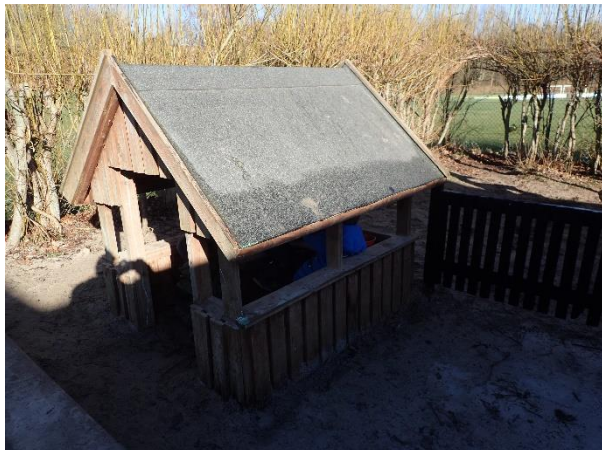
Foto 10

Oversigtsbillede: Legehus			
Mærke / årgang: ? / ?			
Inspektion foretaget i.h.t. følgende standarder:			
DS/EN 1176 del 1 Generelle krav			X
DS/EN 1176 del 2 Gynger			
DS/EN 1176 del 3 Rutsjebaner			
DS/EN 1176 del 4 Svævebaner			
DS/EN 1176 del 5 Karruseller			
DS/EN 1176 del 6 Vipper			
DS/EN 1176 del 7 Insp. og vedligehold			X
DS/EN 1176 del 11 3-D Klatre-net			
DS/EN 1177: Stødabsorberende underlag			
Faldhøjde / HIC:			
Bemærkninger:	Ja	Nej	X

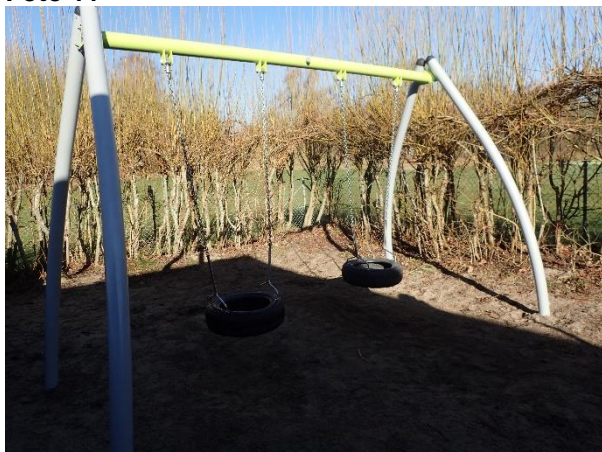
Foto 11

Oversigtsbillede: Gyng			
Mærke / årgang: Buglo / 2022			
Inspektion foretaget i.h.t. følgende standarder:			
DS/EN 1176 del 1 Generelle krav			X
DS/EN 1176 del 2 Gynger			X
DS/EN 1176 del 3 Rutsjebaner			
DS/EN 1176 del 4 Svævebaner			
DS/EN 1176 del 5 Karruseller			
DS/EN 1176 del 6 Vipper			
DS/EN 1176 del 7 Insp. og vedligehold			X
DS/EN 1176 del 11 3-D Klatre-net			
DS/EN 1177: Stødabsorberende underlag			
Faldhøjde / HIC:			
Bemærkninger:	Ja	X	Nej

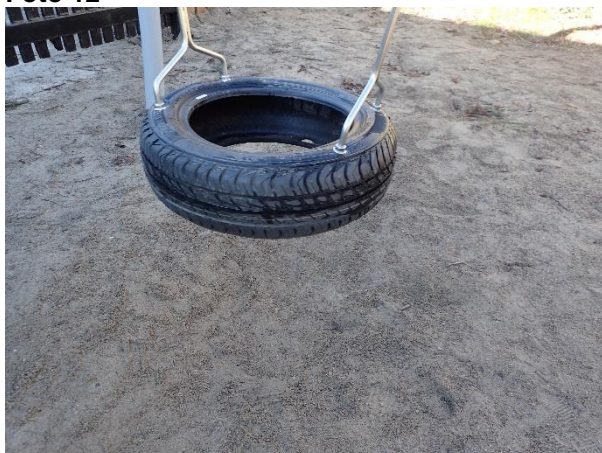
Foto 12

Faldunderlaget trænger til vedligehold og justering.

DS/EN 1176 – 7 punkt 7.1

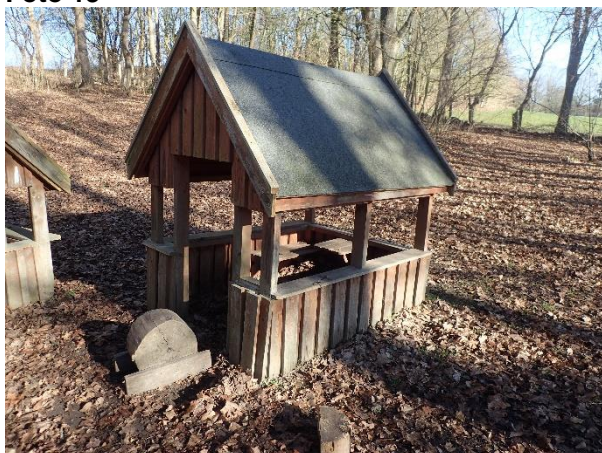
Foto 13

Oversigtsbillede: Legehus			
Mærke / årgang: ? / ?			
Inspektion foretaget i.h.t. følgende standarder:			
DS/EN 1176 del 1 Generelle krav			X
DS/EN 1176 del 2 Gynger			
DS/EN 1176 del 3 Rutsjebaner			
DS/EN 1176 del 4 Svævebaner			
DS/EN 1176 del 5 Karruseller			
DS/EN 1176 del 6 Vipper			
DS/EN 1176 del 7 Insp. og vedligehold			X
DS/EN 1176 del 11 3-D Klatretræ			
DS/EN 1177: Stødabsorberende underlag			
Faldhøjde / HIC:			
Bemærkninger:	Ja	Nej	X

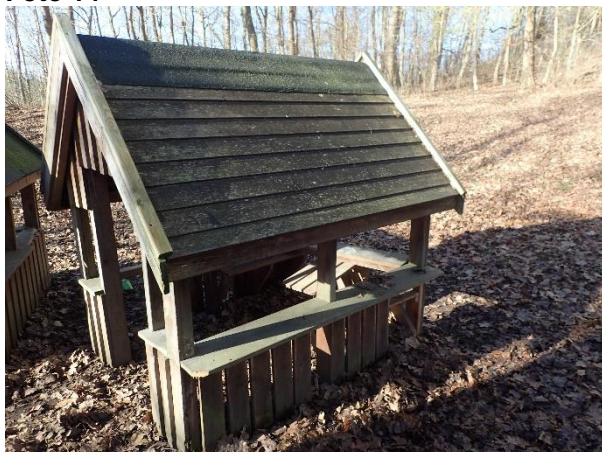
Foto 14

Oversigtsbillede: Legehus			
Mærke / årgang: ? / ?			
Inspektion foretaget i.h.t. følgende standarder:			
DS/EN 1176 del 1 Generelle krav			X
DS/EN 1176 del 2 Gynger			
DS/EN 1176 del 3 Rutsjebaner			
DS/EN 1176 del 4 Svævebaner			
DS/EN 1176 del 5 Karruseller			
DS/EN 1176 del 6 Vipper			
DS/EN 1176 del 7 Insp. og vedligehold			X
DS/EN 1176 del 11 3-D Klatretræ			
DS/EN 1177: Stødabsorberende underlag			
Faldhøjde / HIC:			
Bemærkninger:	Ja	X	Nej

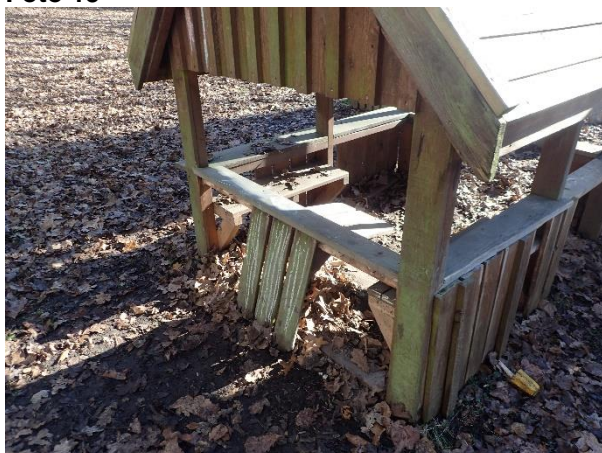
Foto 15

Legehuset er beskadiget i den ene gavl.

Det påvirker husets konstruktionsintegritet.

DS/EN 1176 – 1 punkt 4.2.2
DS/EN 1176 – 7 punkt 7.2

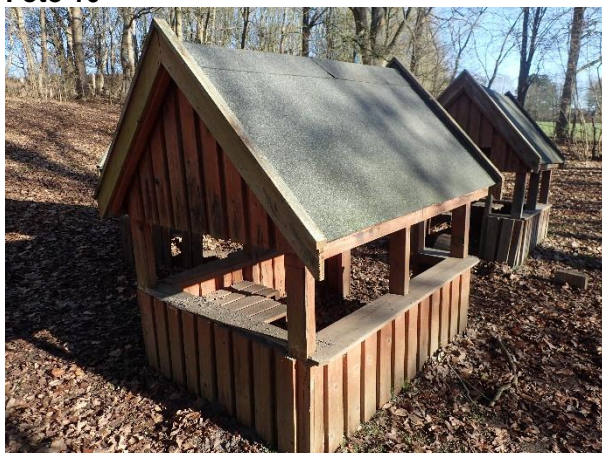
Foto 16

Oversigtsbillede: Legehus			
Mærke / årgang: ? / ?			
Inspektion foretaget i.h.t. følgende standarder:			
DS/EN 1176 del 1 Generelle krav			X
DS/EN 1176 del 2 Gynger			
DS/EN 1176 del 3 Rutsjebaner			
DS/EN 1176 del 4 Svævebaner			
DS/EN 1176 del 5 Karruseller			
DS/EN 1176 del 6 Vipper			
DS/EN 1176 del 7 Insp. og vedligehold			X
DS/EN 1176 del 11 3-D Klatre-net			
DS/EN 1177: Stødabsorberende underlag			
Faldhøjde / HIC:			
Bemærkninger:	Ja	Nej	X

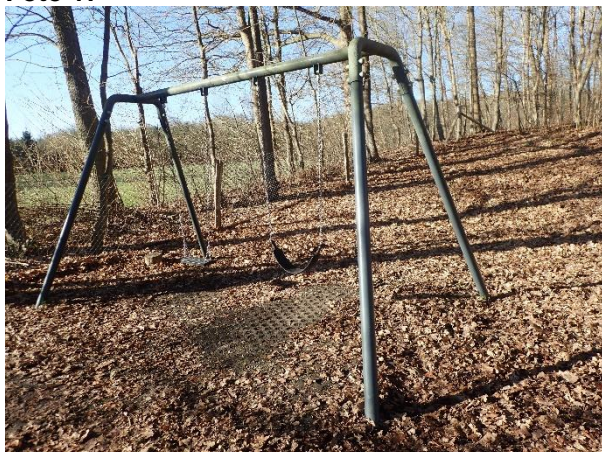
Foto 17

Oversigtsbillede: Gyng			
Mærke / årgang: Buglo/Viking Leg / 2016			
Inspektion foretaget i.h.t. følgende standarder:			
DS/EN 1176 del 1 Generelle krav			X
DS/EN 1176 del 2 Gynger			X
DS/EN 1176 del 3 Rutsjebaner			
DS/EN 1176 del 4 Svævebaner			
DS/EN 1176 del 5 Karruseller			
DS/EN 1176 del 6 Vipper			
DS/EN 1176 del 7 Insp. og vedligehold			X
DS/EN 1176 del 11 3-D Klatre-net			
DS/EN 1177: Stødabsorberende underlag			
Faldhøjde / HIC:			
Bemærkninger:	Ja	Nej	X
