**Galaxen, Jyderup**

**2023**

# Legepladsrapport

Legepladsens adresse:	Elmegården 56, 4450 Jyderup
Rekvirent:	Kim Ravnkilde
Kontaktperson:	Hanne Dehn
Telefon:	7236 5171
Email:	hde@holb.dk
Inspektionsdato:	2. marts 2023

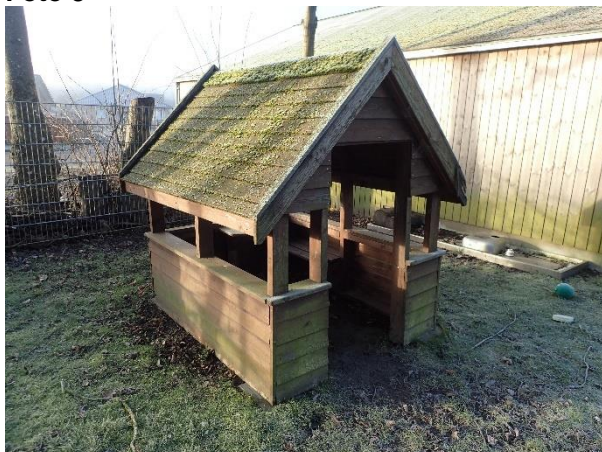
Foto 8

<b>Oversigtsbillede: Legehus</b>			
<b>Mærke / årgang: ? / ?</b>			
Inspektion foretaget i.h.t. følgende standarder:			
DS/EN 1176 del 1 Generelle krav			X
DS/EN 1176 del 2 Gynger			
DS/EN 1176 del 3 Rutsjebaner			
DS/EN 1176 del 4 Svævebaner			
DS/EN 1176 del 5 Karruseller			
DS/EN 1176 del 6 Vipper			
DS/EN 1176 del 7 Insp. og vedligehold			X
DS/EN 1176 del 11 3-D Klatre-net			
DS/EN 1177: Stødabsorberende underlag			
<b>Faldhøjde / HIC:</b>			
<b>Bemærkninger:</b>	Ja	X	Nej

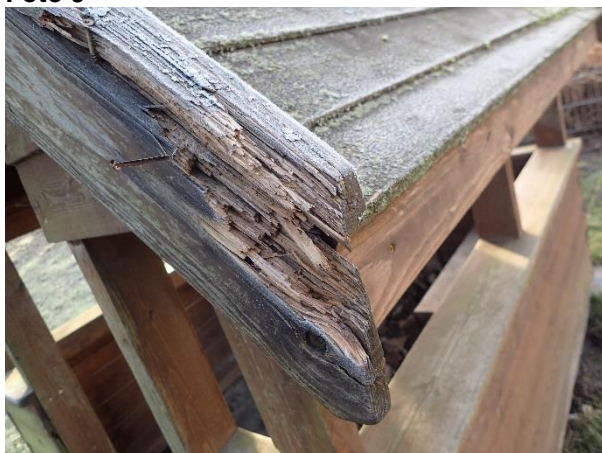
Foto 9

En vindskede er angrebet af råd. Det bevirker at der er opstået skarpe kanter, udstikkende skruer og risiko for splinter.

**DS/EN 1176 – 1 punkt 4.2.5**  
**DS/EN 1176 – 7 punkt 7.2**

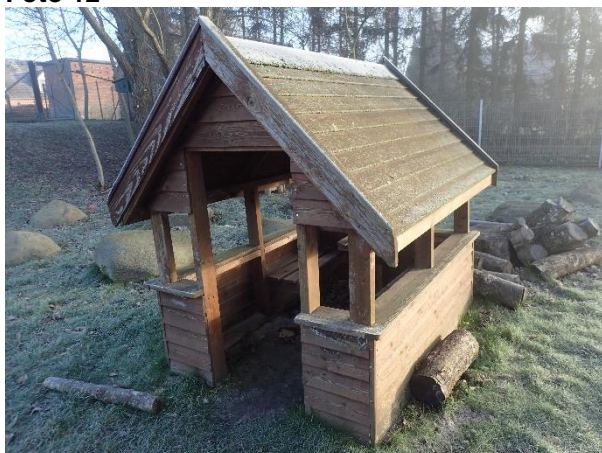
Foto 12

<b>Oversigtsbillede: Legehus</b>			
<b>Mærke / årgang: ? / ?</b>			
Inspektion foretaget i.h.t. følgende standarder:			
DS/EN 1176 del 1 Generelle krav			X
DS/EN 1176 del 2 Gynger			
DS/EN 1176 del 3 Rutsjebaner			
DS/EN 1176 del 4 Svævebaner			
DS/EN 1176 del 5 Karruseller			
DS/EN 1176 del 6 Vipper			
DS/EN 1176 del 7 Insp. og vedligehold			X
DS/EN 1176 del 11 3-D Klatretræ			
DS/EN 1177: Stødabsorberende underlag			
<b>Faldhøjde / HIC:</b>			
<b>Bemærkninger:</b>	Ja	X	Nej

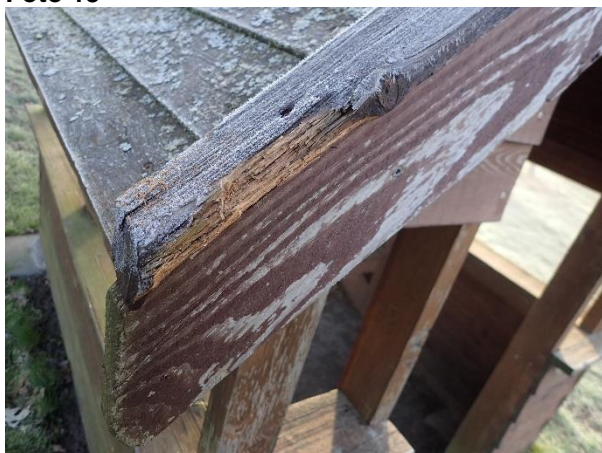
Foto 13

En vindskede er angrebet af råd. Det bevirker at der er opstået skarpe kanter, udstikkende skruer og risiko for splinter.

**DS/EN 1176 – 1 punkt 4.2.5**  
**DS/EN 1176 – 7 punkt 7.2**
