Pilehytten, Svinninge

2023

Legepladsrapport

Legepladsens adresse:	Hovedgaden 74, 4520 Svinninge
Rekvirent:	Kim Ravnkilde
Kontaktperson:	Satu Sørensen
Telefon:	7236 6366
Email:	satus@holb.dk
Inspektionsdato:	6. februar 2023

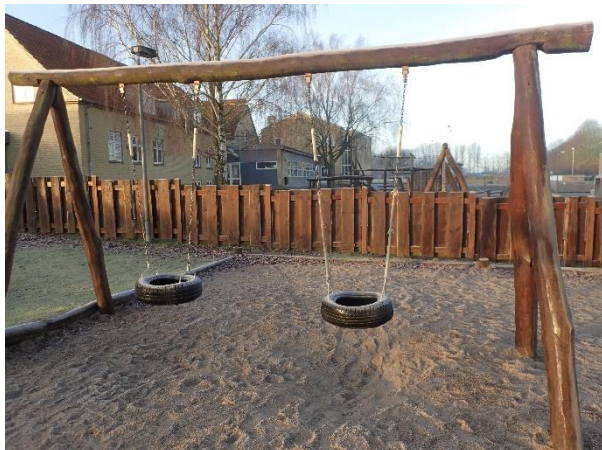
Foto 1

Oversigtsbillede: Gynges			
Mærke / årgang: Danske Legepladser / 2009			
Inspektion foretaget i.h.t. følgende standarder:			
DS/EN 1176 del 1 Generelle krav		X	
DS/EN 1176 del 2 Gynges		X	
DS/EN 1176 del 3 Rutsjebaner			
DS/EN 1176 del 4 Svævebaner			
DS/EN 1176 del 5 Karruseller			
DS/EN 1176 del 6 Vipper			
DS/EN 1176 del 7 Insp. og vedligehold		X	
DS/EN 1176 del 11 3-D Klatre-net			
DS/EN 1177: Stødabsorberende underlag			
Faldhøjde / HIC:			
Bemærkninger:	Ja	X	Nej

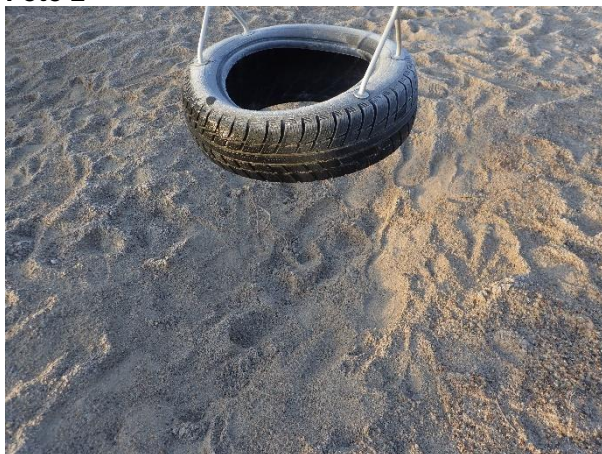
Foto 2

Faldunderlaget trænger til pleje og justering.

DS/EN 1176 – 7 punkt 7.1

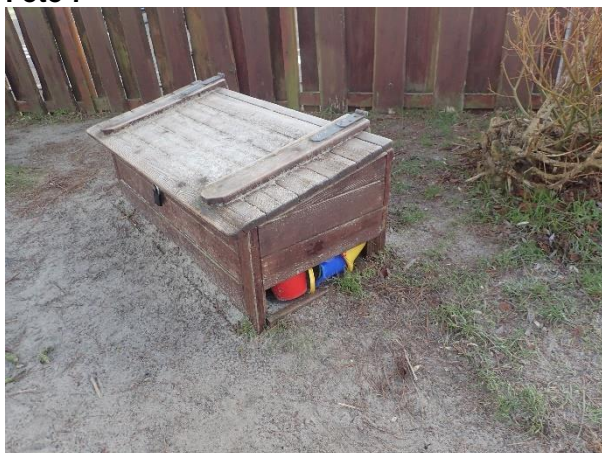
Foto 7

Oversigtsbillede: Sandtingskasse				
Mærke / årgang: ? / ?				
Inspektion foretaget i.h.t. følgende standarder:				
DS/EN 1176 del 1 Generelle krav				X
DS/EN 1176 del 2 Gynger				
DS/EN 1176 del 3 Rutsjebaner				
DS/EN 1176 del 4 Svævebaner				
DS/EN 1176 del 5 Karruseller				
DS/EN 1176 del 6 Vipper				
DS/EN 1176 del 7 Insp. og vedligehold				X
DS/EN 1176 del 11 3-D Klatre-net				
DS/EN 1177: Stødabsorberende underlag				
Faldhøjde / HIC:				
Bemærkninger:	Ja	X	Nej

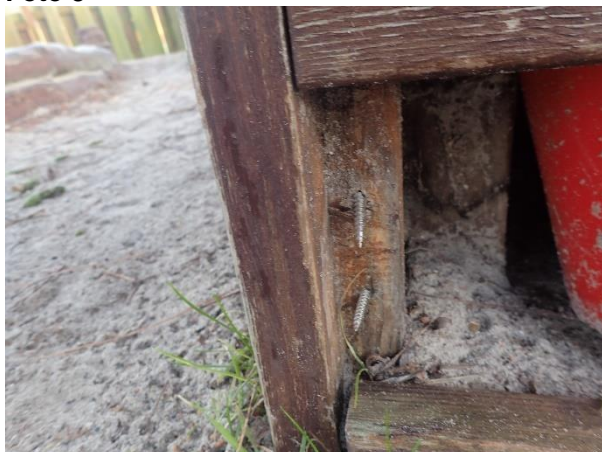
Foto 8

Der mangler et bræt i kassen.
Det bevirker at der udstikkende skruer.

DS/EN 1176 – 1 punkt 4.2.5
DS/EN 1176 – 7 punkt 7.2

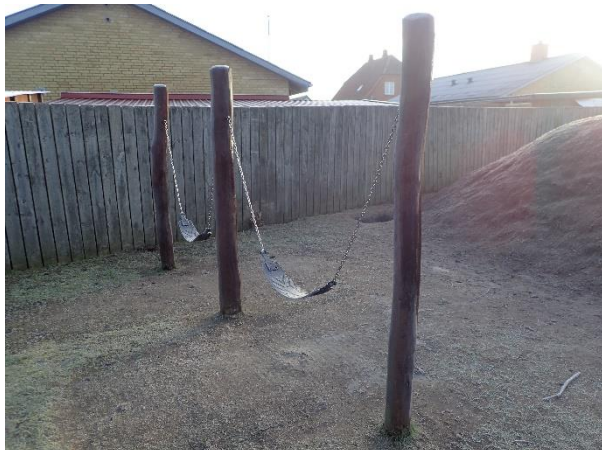
Foto 22

Oversigtsbillede: Gynger			
Mærke / årgang: Leika / 2012			
Inspektion foretaget i.h.t. følgende standarder:			
DS/EN 1176 del 1 Generelle krav			X
DS/EN 1176 del 2 Gynger			X
DS/EN 1176 del 3 Rutsjebaner			
DS/EN 1176 del 4 Svævebaner			
DS/EN 1176 del 5 Karruseller			
DS/EN 1176 del 6 Vipper			
DS/EN 1176 del 7 Insp. og vedligehold			X
DS/EN 1176 del 11 3-D Klatrenet			
DS/EN 1177: Støddabsorberende underlag			
Faldhøjde / HIC:			
Bemærkninger:	Ja	X	Nej

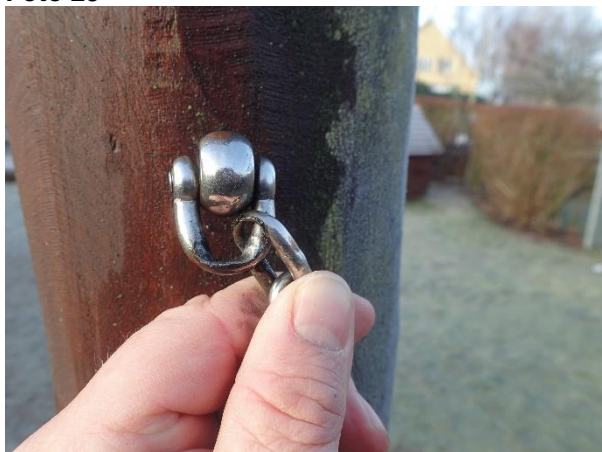
Foto 23

Øverste kædeled og sjækler er slidte.
Det gælder alle fire ophæng
Det skønnes at påvirke redskabets konstruktionsintegritet.

DS/EN 1176 – 1 punkt 4.2.2
DS/EN 1176 – 7 punkt 7.2

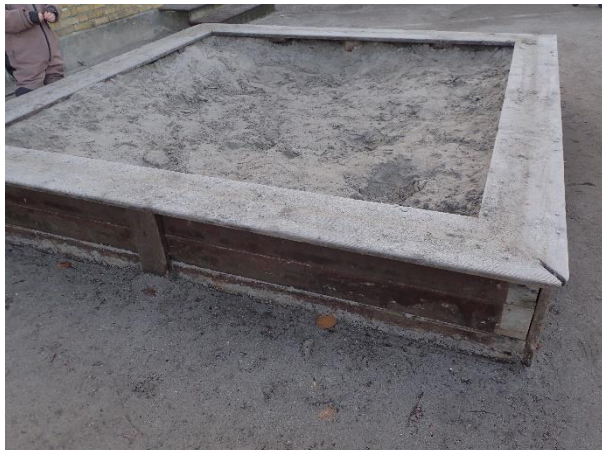
Foto 26

Oversigtsbillede: Sandkasse

Mærke / årgang: ? / ?

Bemærkninger:	Ja	X	Nej	
----------------------	----	---	-----	--

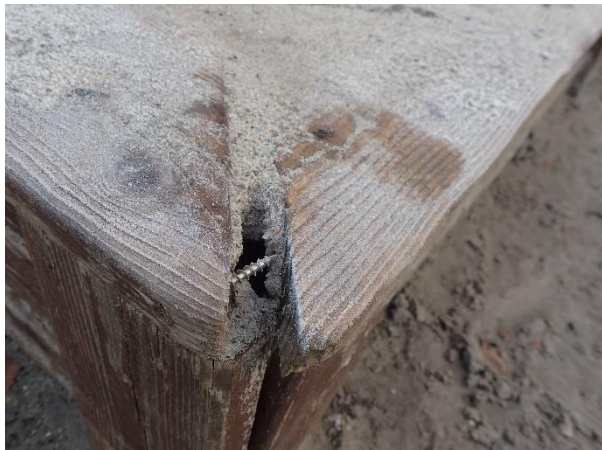
Foto 27

I alle fire hjørner er der opstået skarpe kanter, udstikkende skruer og risiko for splinter.

DS/EN 1176 – 1 punkt 4.2.5
DS/EN 1176 – 7 punkt 7.2
