# Hagested Børnehus

# 2023

## Legepladsrapport

Legepladsens adresse:	Damvej 14, Hagested, 4300 Holbæk
Rekvirent:	Kim Ravnkilde
Kontaktperson:	Jeanne Vindahl Doose
Telefon:	7236 8786
Email:	jeavd@holb.dk
Inspektionsdato:	23. januar 2023

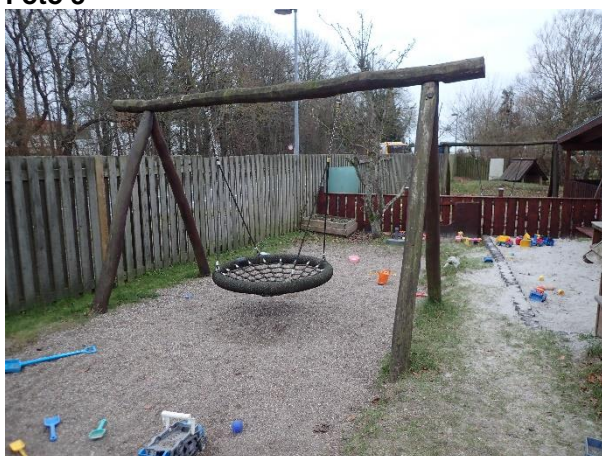
Foto 3

<b>Oversigtsbillede: Gyng</b>			
<b>Mærke / årgang: Danske Legepladser / 2010</b>			
Inspektion foretaget i.h.t. følgende standarder:			
DS/EN 1176 del 1 Generelle krav			X
DS/EN 1176 del 2 Gynger			X
DS/EN 1176 del 3 Rutsjebaner			
DS/EN 1176 del 4 Svævebaner			
DS/EN 1176 del 5 Karruseller			
DS/EN 1176 del 6 Vipper			
DS/EN 1176 del 7 Insp. og vedligehold			X
DS/EN 1176 del 11 3-D Klatre-net			
DS/EN 1177: Stødabsorberende underlag			
<b>Faldhøjde / HIC:</b>			
<b>Bemærkninger:</b>	<b>Ja</b>	<b>X</b>	<b>Nej</b>

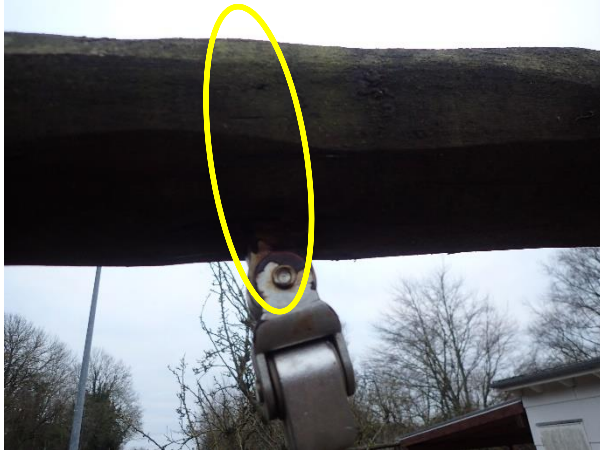
Foto 4

Det gennemgående gyngephæng er løst.

Det påvirker redskabets konstruktionsintegritet.

**DS/EN 1176 – 1 punkt 4.2.2**

**DSEN 1176 – 7 punkt 7.1**
